利国驛古代炼鉄炉的 調查及清理

南京博物院

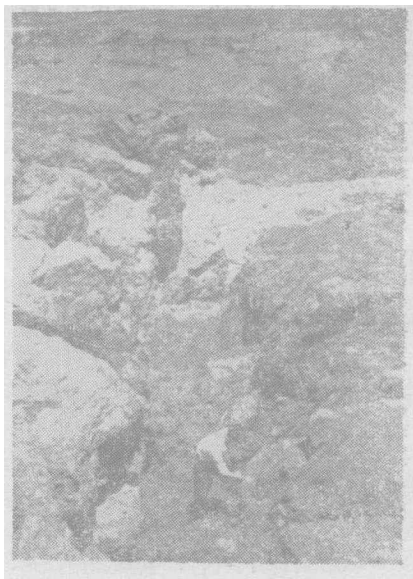
1. 峒山上古代采矿矿場的遗迹

第二地点：在峒山顶上，是采矿遗迹，共有两处，一处在山頂上，开采的洞穴是一个竖洞，洞的周圍全是鉄矿石，洞口徑約1.50米，深約10米，洞底堆积的廢土非常多。另一处在峒山北麓与竖洞邻近，（图1）是露天开采的遗迹，鉄矿夹在岩石层里面，已經开采成一条深而长的峡谷了。此外据矿場工人反映，在現代矿場內还出現古代采矿的坑道，坑子不大，人只能蹲在里面活动，坑內还有很多的填土。

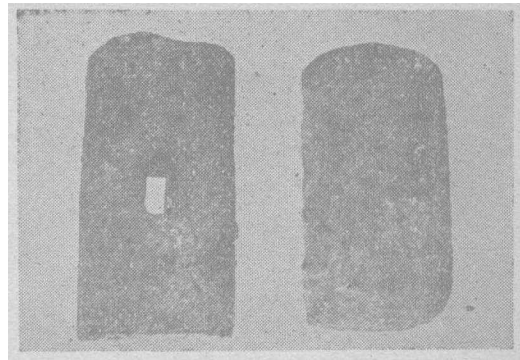
4. 利国驛采集的铁锭

1954年以来江苏省博物館、江苏省文管会、南京博物院，曾先后数次在利国驛进行了有关古代炼鉄遗迹的調查，并征集了一些采矿的工具，如鉄钎、合模鑄制的鉄鏈等，（图4）但对炼炉遗迹沒有作进一步的清理。去年南京博物院为了修改陈列，着重蒐集有关古代冶鉄的实物資料，另外还要搞清利国驛冶炼遗迹的时代和炼炉的构造，便派尹煥章、黎忠义、錢金全三人于6月中旬赴利国驛，調查了炼炉的分布范围和采矿遗迹，并清理了汉代炼鉄炉的遗迹。
